**SIMPOSIO ESTADO ACTUAL DE LA ARQUEOLOGÍA HISTÓRICA EN CHILE:
TEORÍA Y MÉTODOS**

**LA PRIMERA BOLSA COMERCIAL DE VALPARAÍSO:
INFORMACIÓN HISTÓRICA y ARQUEOLÓGICA**

Se presentan los resultados parciales de los trabajos arqueológicos de rescate realizados en la Plaza Sotomayor de la ciudad de Valparaíso, V Región, Chile. En tal sentido se da cuenta del descubrimiento de los cimientos de la antigua bolsa comercial de la ciudad, y de los trabajos de relleno y consolidación del terreno, así como de la investigación y documentación histórica.

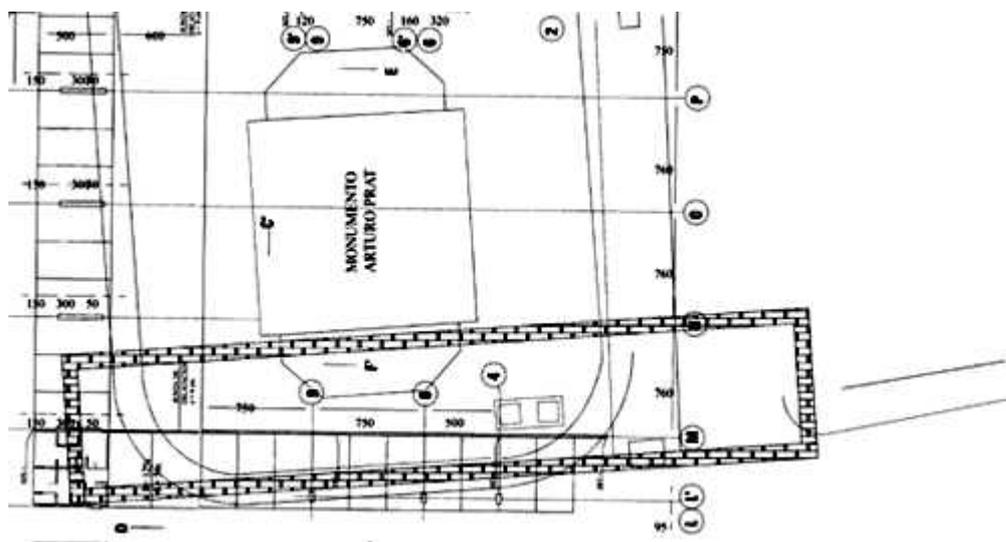
Figura 1. Detalle de plano de planta de Plaza Sotomayor y proyección de los cimientos del edificio de la Bolsa Comercial.

Dada la gran extensión del sector a intervenir, éste se dividió en subsectores denominados paños y entrepaños, correspondiendo los entrepaños a las calles que cruzan la plaza y los paños a los sectores limitados por estas calles (Figura 1). Paño 1 corresponde al sector entre las calles Serrano y Cochrane; paño 2 entre Cochrane y Blanco; paño 3 entre Blanco y Errázuriz; paño 4 entre Errázuriz y Puerto. Los entrepaños corresponden a la calle Cochrane, entrepaños 1 y 2; la calle Blanco, entrepaños 2 y 3; la calle Errázuriz, entrepaños 3 y 4. Debido a que el norte magnético queda desfasado de la actual línea de construcción de las calles, se opta por señalar cada línea lateral de la plaza con las últimas letras del abecedario quedando como sigue: calle Serrano denominada con la letra W suroeste; calle Sotomayor (sector Bomberos o Correo) con la letra X sureste; Sector Puerto con la letra Y noreste; calle Sotomayor (sector Hotel Victoria o Sudamericana) con la letra Z noroeste.

Con el objeto de detectar los cimientos del edificio de la bolsa, descrito en la documentación, se realizaron dos cuadrículas de tres por tres metros en paño 3, en la intersección de los ejes L-22 y O-22. Por las características del terreno se excavó siguiendo estratos artificiales de 50 cm con un sistema de talud-terrazza a fin de evitar los desprendimientos de perfiles. La profundidad a excavar estuvo determinada por la cota de fundación de los estacionamientos ([Figura 1](#)).

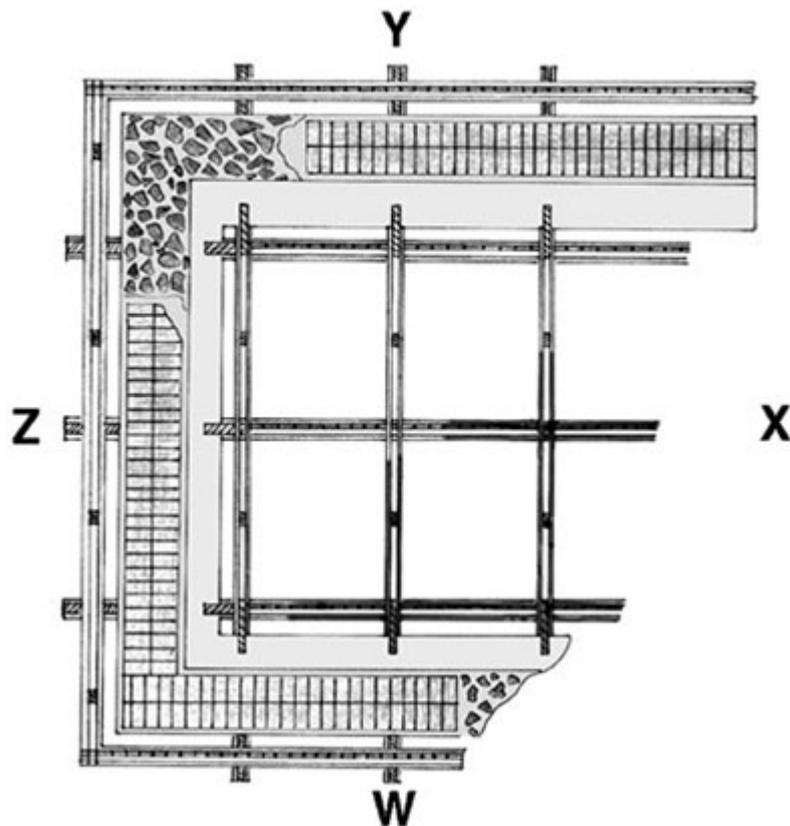
Figura 3. Dibujo de planta donde se indican los sectores íntegros del cimiento de la bolsa, los sectores disturbados del cimiento de la bolsa, sectores del cimiento hidráulico.

Se despejaron sectores íntegros del cimiento de la bolsa, a 67 cm de profundidad, en (Figura 3) Eje L-15 a L-22 con una extensión de 5,03 m de largo; eje 22(-1,8 m) desde Eje L a N con 5,63 m de largo; eje N(-2,5 m) con 6,68 m de largo.

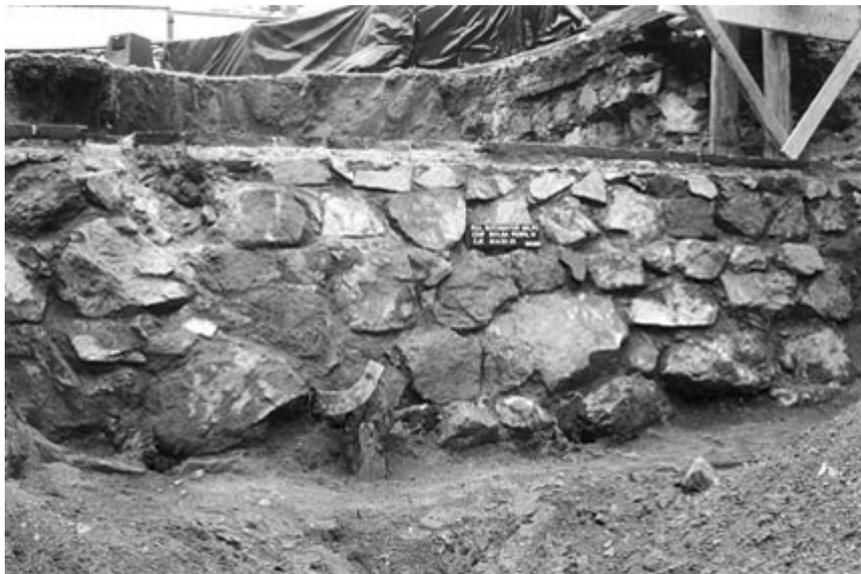
Figura 4. Detalle exterior del cimiento con platina de anclaje.

La terminación exterior del cimiento presentó las piedras a la vista y las oquedades entre piedras rellenas con argamasa (Figura 4). El sector interior se observó enlucido por una capa de argamasa en toda su extensión (Figura 5). El sector que enfrenta al mar presenta un talud cuya mayor amplitud es de 70 cm en la parte inferior, en cambio el sector lateral y el que enfrenta a la plaza tienen un talud de sólo 20 cm. La mayor amplitud del talud, 170 cm en total en la parte baja, apunta a una solución destinada a brindar mayor solidez estructural, lo que era necesario pues cumplió la función de malecón, al ser golpeado por el oleaje.

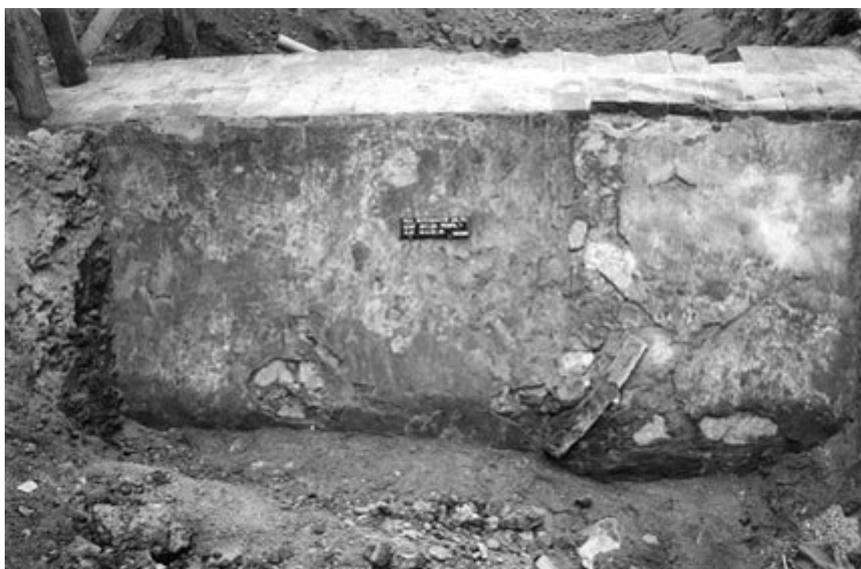
Figura 5. Detalle interior del cimiento con platina de anclaje.

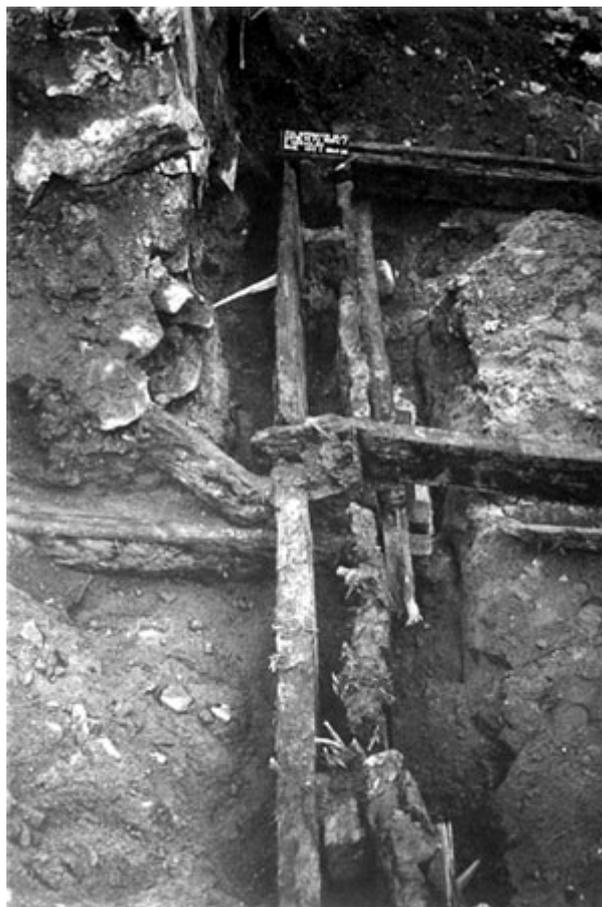
Figura 6. Detalle del cimiento hidráulico.

En los sectores L-15/1, M-1/4 y O-22/1 se registró la presencia de muros disturbados producto de las excavaciones para levantar el Monumento a los Héroes. En los sectores M-1/4; L-6/9; M-15; L/15 se observó una compleja estructura de madera de roble pellín a una profundidad de 4,40 m. El conjunto de maderos de 120 cm de largo por 20 cm de ancho y 16 cm de espesor se introducían en forma diagonal en el cimiento, separados entre sí por 2,10 m los del frontis y por 1,4 m los de los costados ([Figura 6](#)).

Estos maderos, a su vez, estaban ensamblados a hileras de maderos de roble con puntas aguzadas de 300 cm de largo tendidos horizontalmente en paralelo al frontis. En cambio, paralelo al costado se encontraron estacas de las mismas dimensiones

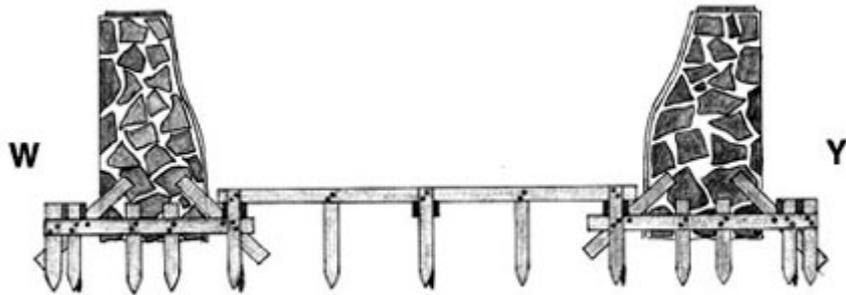
Figura 7. Dibujo que recrea el cimiento de la bolsa comercial y el cimiento hidráulico.

Se tiene un conocimiento muy general de cómo se construyó el edificio mismo, pero no hay documentación de la preparación previa de los terrenos ni de las características de sus cimientos. A nuestro entender ésta correspondería a la etapa más relevante de los trabajos, puesto que el edificio se levantó sobre terrenos artificialmente rellenados y quitados al mar. Este relleno descansaba sobre fondo marino arenoso, saturado de humedad producto no sólo por la floración de agua salobre, sino, además, de napas freáticas provenientes de las quebradas que rodean el sector. Por estas características surgió la necesidad de aplicar tecnología de punta, a fin de levantar el edificio. Las tareas comenzaron con el socavamiento del terreno hasta alcanzar el fondo marino, donde se enterraron con martinete estacas de roble pellín, madera de alta resistencia a la humedad. Se observaron cinco hileras de estacas ([Figura 7](#)).

La primera línea de maderos estaba orientada en paralelo al cimiento del edificio, observándose un total de cinco hileras, tres al interior del cimiento y una por cada cara exterior. Al interior la estructura está constituida por dos vigas en paralelo al costado, que cubren la totalidad del ancho del edificio y unen una hilera de estacas separadas por 50 cm como promedio. En el sector del cimiento que se encontraba intacto se registraron cuatro de estas estructuras, que se encajan por encima de las anteriormente descritas.
